## Unfallbericht des Deutschen Hängegleiterverbandes vom 19.1.2013

<b>Datum</b>	10.12.2012	<b>Uhrzeit:</b>	Gegen 14:00 Uhr
<b>Land</b>	Madeira/Portugal	<b>Fluggelände</b>	Arco da Calheta
<b>Pilot</b>	Deutscher, 46 Jahre, GS-A-Lizenz seit Juni 2012		
<b>Gerät</b> GS <input checked="" type="checkbox"/> HG <input type="checkbox"/>	Gradient Bright 3/30, LTF 1, Musterprüfnr. DHV GS-01- 1486-06, Stückprüfung 3/07, letzte Nachprüfung: unbekannt	<b>Prüfstelle</b>	DHV
<b>Gewichts- bereich</b>	100-130 kg	<b>Startgewicht des Piloten</b>	unbekannt
<b>Gurtzeug</b>	unbekannt	<b>Rettungsgerät</b>	unbekannt
<b>Verletzungen Pilot</b>	tödlich	<b>Verletzungen Passagier</b>

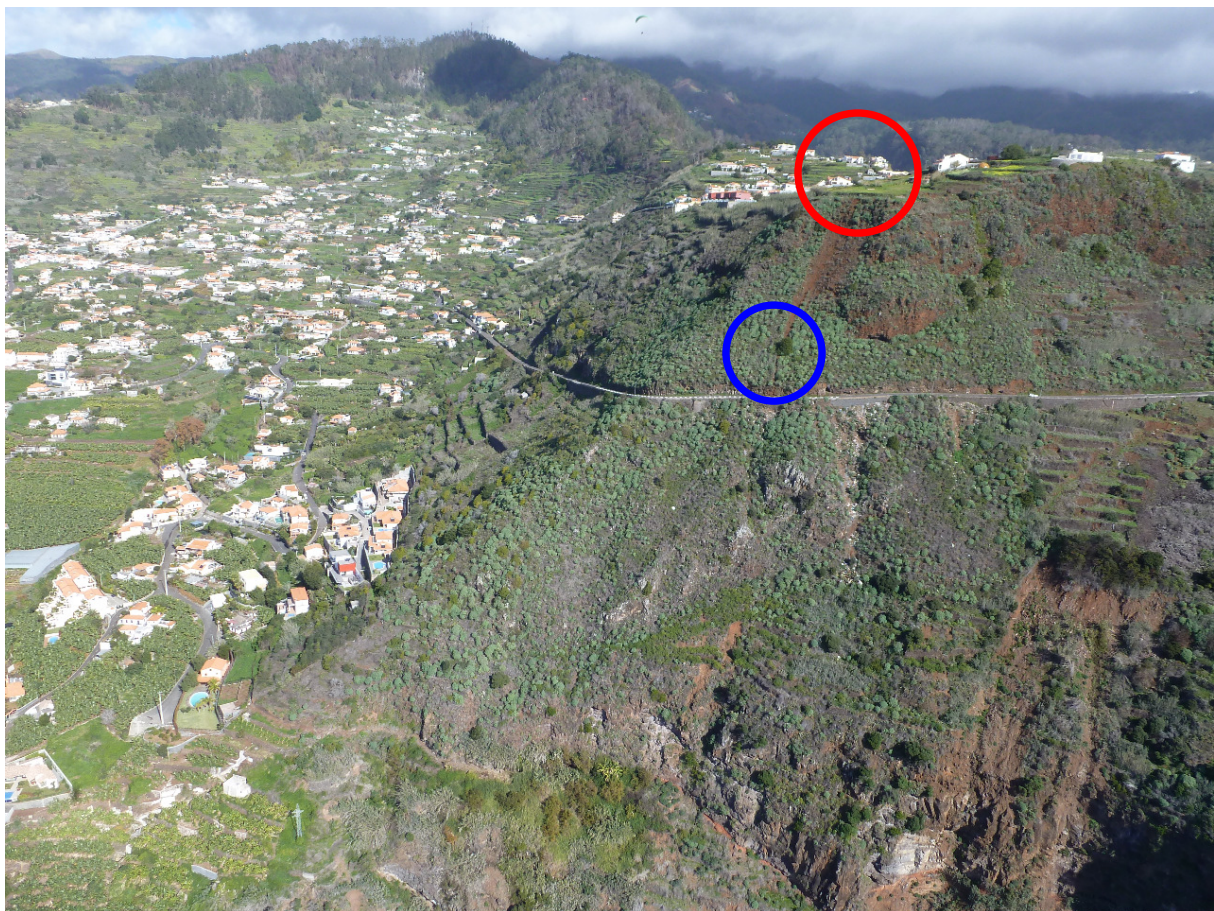
Abbildung 1 (alle Fotos: Hartmut Peters): Das Fluggelände in der Übersicht. Im roten Kreis der Startplatz, darunter die ca. 45° steile, felsdurchsetzte Flanke, in die der Pilot stürzte. Im blauen Kreis die Stelle an der die Helfer den Piloten auffanden.

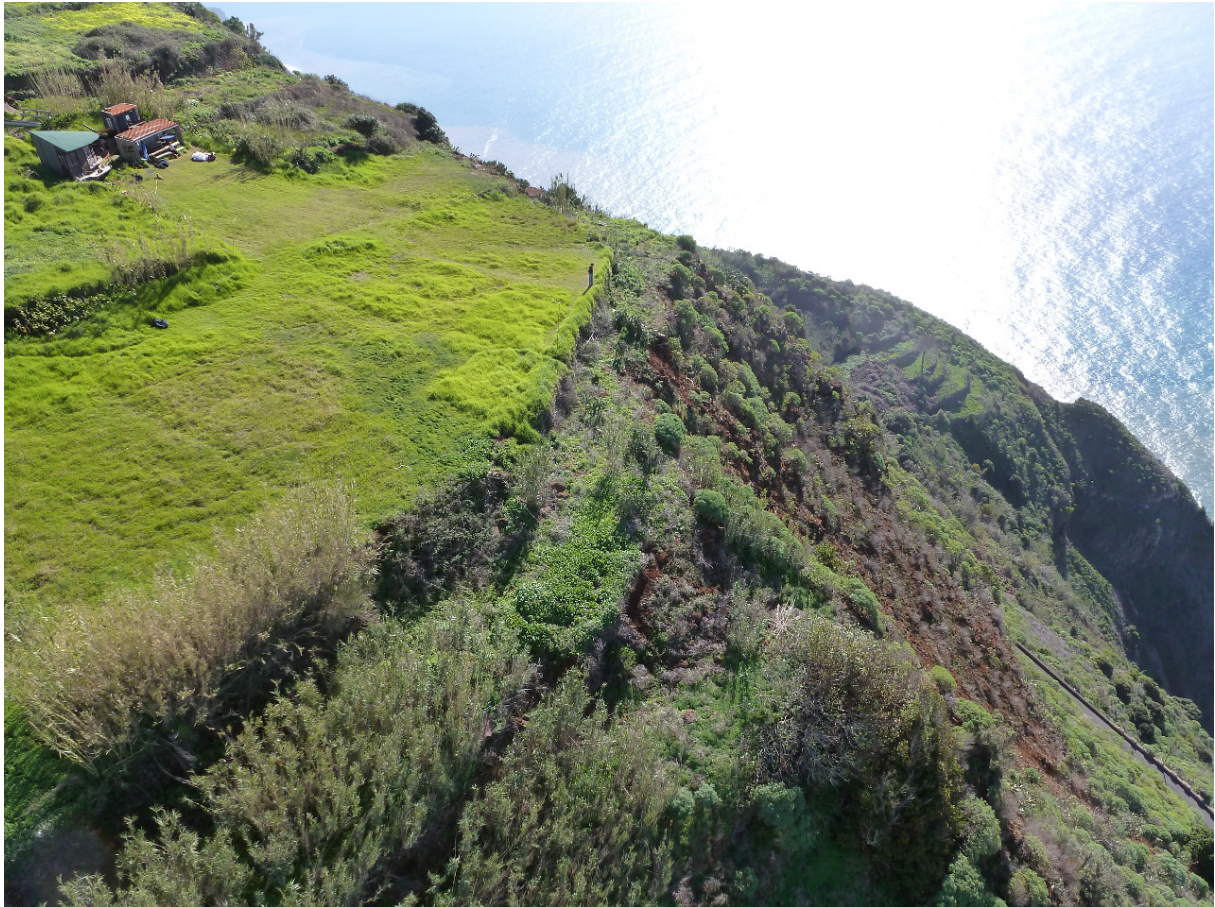
Abbildung 2: Der Startplatz mit der steil abbrechenden Hangkante.

Das Fluggelände Arco da Calheta ist das meistbeflogene auf Madeira. Der Startplatz ist relativ flach und geht nach ca. 25 m in extrem steiles Absturzgelände über.

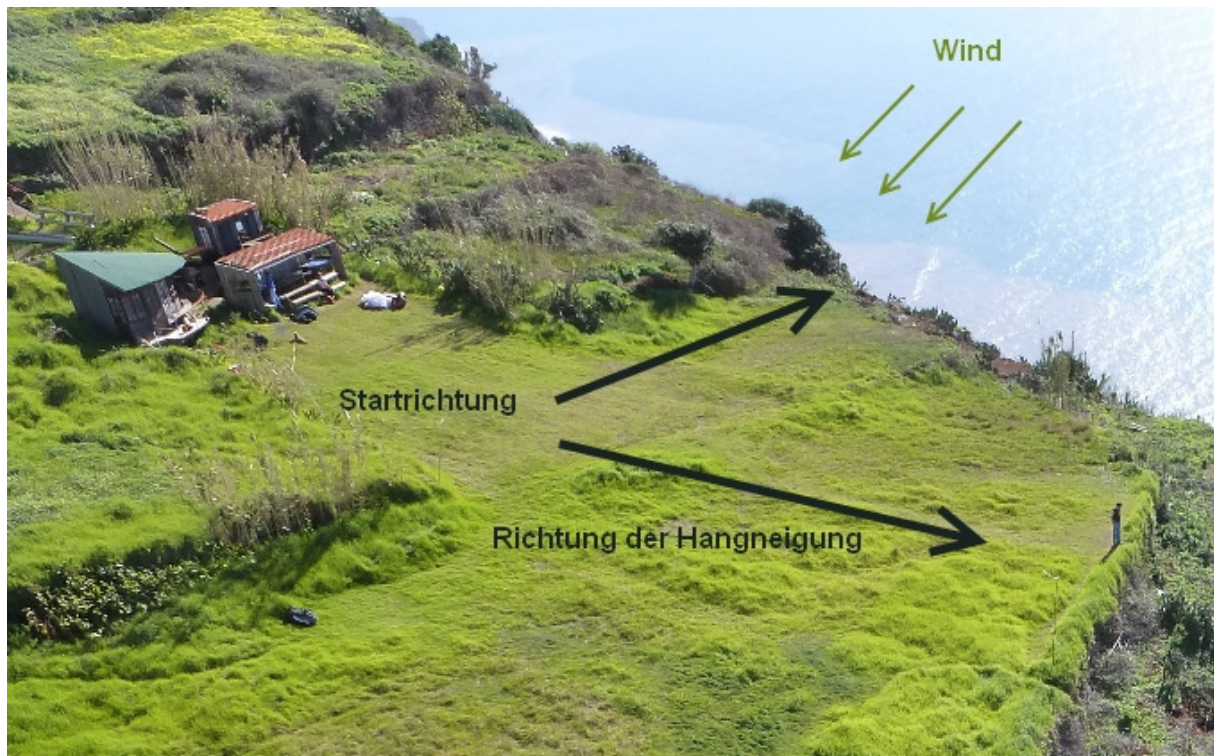
Der wenig erfahrene Pilot hatte in den Tagen vorher bereits mehrere Flüge an diesem Fluggelände, nach Einweisung durch einheimische Piloten, durchgeführt. Am Unfalltag unternahm er mehrere Startversuche in Richtung des schwachen (um die 5 km/h, teilweise Windstille) aus SO wehenden Windes. Er versuchte dabei den Schirm vorwärts aufzuziehen. Alle Aufziehversuche schlugen fehl, Grund: Bei wenig Wind ist für Starts mit Vorwärts-Aufziehen in diese Richtung eine spezielle Starttechnik erforderlich, denn der Schirm liegt, wegen der Hangneigung  $90^\circ$  zur Startrichtung, mit der rechten Seite ca. 1-2 m tiefer als mit der linken Seite. Dem Piloten gelang es nicht, den Gleitschirm so aufzuziehen, dass er symmetrisch über ihn kam. Ein anwesender einheimischer Pilot half dem 46-Jährigen jeweils beim Neu-Auslegen des Schirmes und gab ihm Tipps, wie er das schräge Hochsteigen des Gleitschirm verhindern könne. Auch diese Hilfestellung führte jedoch nicht zum Erfolg und schließlich beendete der deutsche Gleitschirmflieger die Aufziehversuche in diese Startrichtung.

Abbildung 3: Situation am Startplatz bei den ersten Startversuchen. Der Pilot wollte den Schirm gegen den Wind (OSO) aufziehen, wegen der Hangneigung nach rechts (WSW), gelang es ihm nicht, die Kappe symmetrisch hochzuführen.

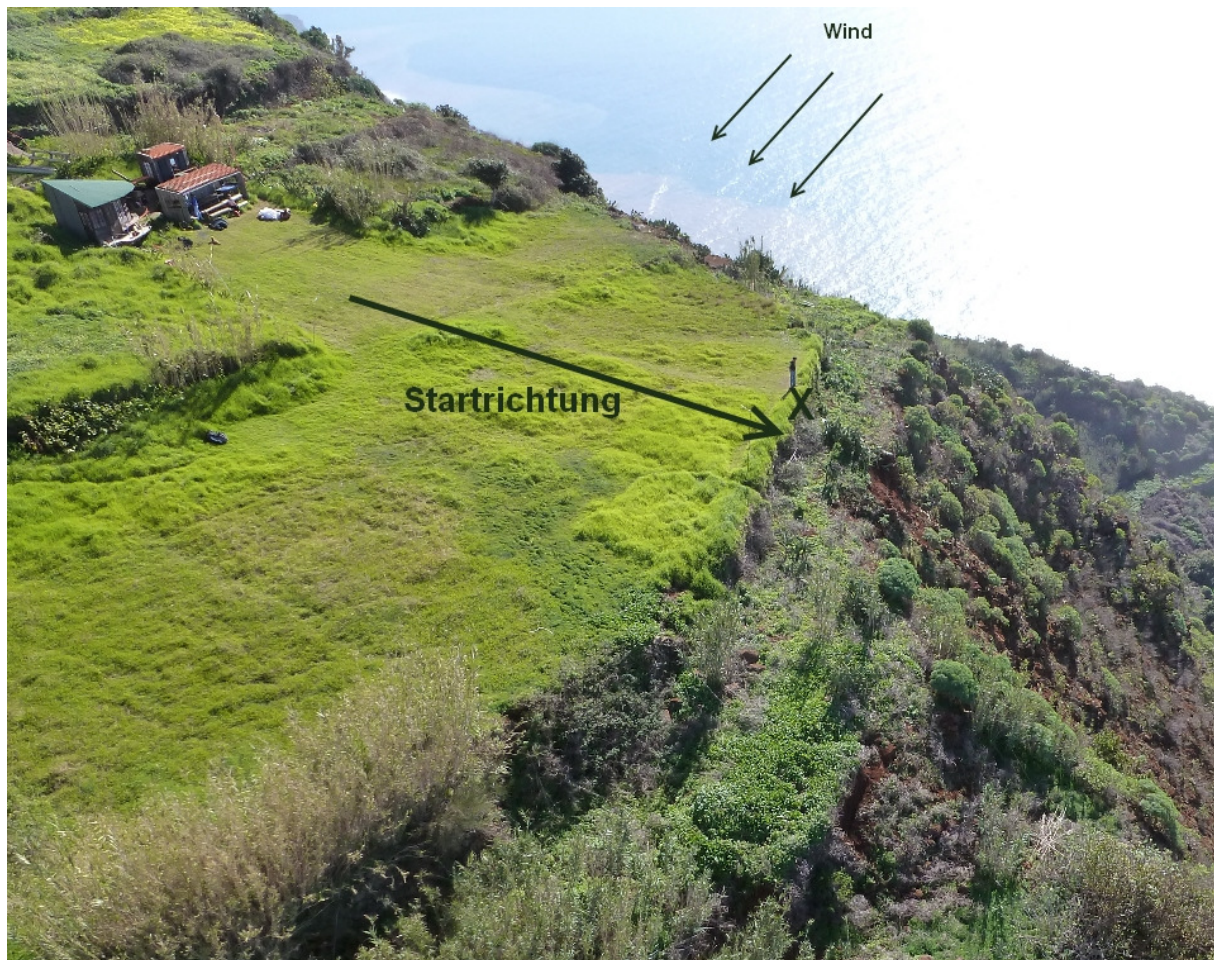
Der 46-Jährige entschloss sich nun, einen Start nicht gegen den Wind, Richtung OSO sondern Richtung WSW, in Richtung der Hangneigung, mit einer Seitenwindkomponente von  $90^\circ$  durchzuführen. Von diesem Vorhaben riet ihm der anwesende einheimische Pilot dringend ab. Beim Aufziehen stieg die Kappe nur sehr zögerlich und blieb auch im Startlauf asymmetrisch deutlich hinter dem Piloten hängen. Dieser versuchte, mit großer Dynamik (besonders schnelles Laufen), die Kappe noch über sich zu bringen. Das gelang nicht. Der anwesende einheimische Gleitschirmflieger beobachtete dies und rief mehrmals laut „Stopp, Stopp“, um den Startenden zu einem Abbruch zu bewegen. Am Ende der Startstrecke, kurz vor dem Steilabbruch der Hangkante, verlangsamte der 46-Jährige den Startlauf, was dazu führte, dass die hängende Kappe nun über ihn kommen konnte. Fast zum Stillstand gekommen, direkt an der Hangkante, drehte sich der Pilot zur Seite und blickte nach oben. Der Gleitschirm war noch in der Vorwärtsbewegung, hatte aber seine Spannung verloren, die Leinen begannen zu entlastet. Ob der Pilot anschließend von der sich noch vorwärts bewegenden Kappe gezogen wurde oder ob er sich bewusst für einen „Absprung“ entschied, war nicht zu klären. Etwas unterhalb der Hangkante befindet sich an diesem Startplatz eine etwa 5 m breite, plateauartige, fast ebene Abflachung. Diese ist, lt. ortsansässiger Piloten, schon häufig die Rettung bei zu spät durchgeführten Startabbrüchen bzw. Fehlstarts gewesen. Unglücklicherweise kam der deutsche Pilot auf diesem Plateau nicht zum Stillstand sondern stürzte den dahinter liegenden steilen und felsdurchsetzten Abhang ca. 100 m hinunter. Das wahrscheinlichste Szenario ist, dass die sich noch weiter nach vorne bewegende Kappe eine Kraft auf den Piloten ausübte, die diesen über das kleine Flachstück und in den Steilhang zog.

Abbildung 4: Die Situation beim Startversuch, der zu dem Unfall führte. Der Pilot versuchte, in Richtung der Hangneigung mit Seitenwind zu starten. Der zu spät eingeleitete Startabbruch ließ ihn kurz vor der Hangkante (X) fast zum Stillstand kommen, dann stürzte er jedoch über das schmale Flachstück unterhalb der Hangkante in den Steilhang.

Zu dem tödlichen Unfall war es gekommen, weil der Pilot einen notwendigen Startabbruch zu spät durchgeführt hat. Zu dem Unfall beigetragen haben:

- Der Umstand, dass für die gewählte Startrichtung eine Seitenwindkomponente von  $90^\circ$  vorherrschte.
- Vermutlich die Frustration des Piloten wegen der vorangegangenen Startabbrüche und sein Wunsch, am letzten Urlaubstag noch einen Flug zu machen. Dies könnte ihn dazu veranlasst haben, einen Start zu erzwingen.

- An Startplätzen die in Absturzgelände übergehen, ist das Einkalkulieren eines Startabbruchs (Festlegen einer Startabbruchlinie) und das konsequente Durchführen desselben besonders wichtig.
- Gleitschirmpiloten sollten sich der besonderen psychischen Situation bewusst sein, die sich aus der Folge von mehreren erfolglosen Startversuchen ergibt. Besonders dann, wenn andere Piloten erfolgreich starten. In dieser Situation besteht eine klare Tendenz, Gefahren auszublenden und einen Start erzwingen zu wollen.
