Datum	31/10/2019
Dokumentnummer	SUPAIR_2019_10_002_DE
Seitenanzahl	1/1

Sicherheitsmitteilung

Betreff: Gurtzeug ACRO 4: Fehlende Naht

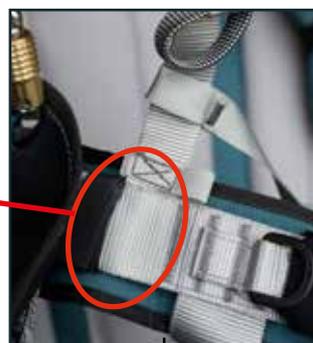
Fehlen der drei vertikalen Nähte

NICHT FLIEGEN !
Kontaktiere SUPAIR
info@supair.com

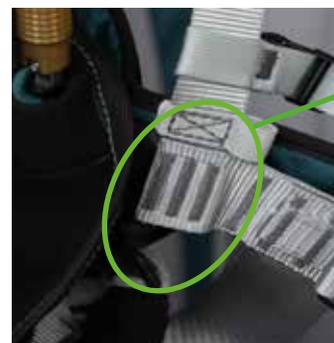
OK

Vorhandensein der drei Nähte des Nähautomaten.
