**Unfallbericht des Deutschen Gleitschirm- und Drachenflugverbandes e.V. (DHV) vom
12.07.2023**

Datum	20.5.2023	Uhrzeit:	11:20 lokale Zeit
Land	DE	Fluggelände	Ramboldplatte
Pilot	Männlich, 64 Jahre, A-Lizenz seit 2014		
Gerät GS <input checked="" type="checkbox"/> HG <input type="checkbox"/>	Skywalk Masala 3 S, LTF A, BJ 2018, Check 4/2022	Prüfstelle	DHV
Gewichtsbereich		Startgewicht des Piloten	
Gurtzeug	Woody Valley Wani light	Rettungsgerät	
Verletzungen Pilot	tödlich	Verletzungen Passagier

Am späten Vormittag des 20. Mai 2023 war es in dem Hike&Fly-Fluggelände Ramboldplatte (Startplatzhöhe ca. 1400 m, nahe Brannenburg im Inntal) zum tödlichen Absturz eines Gleitschirmfliegers gekommen. Nach kurzem Flugweg (< 1 Min) war der Gleitschirm massiv eingeklappt und der Pilot in das Almgelände gestürzt. Er zog sich beim Aufprall unmittelbar tödliche Verletzungen zu.

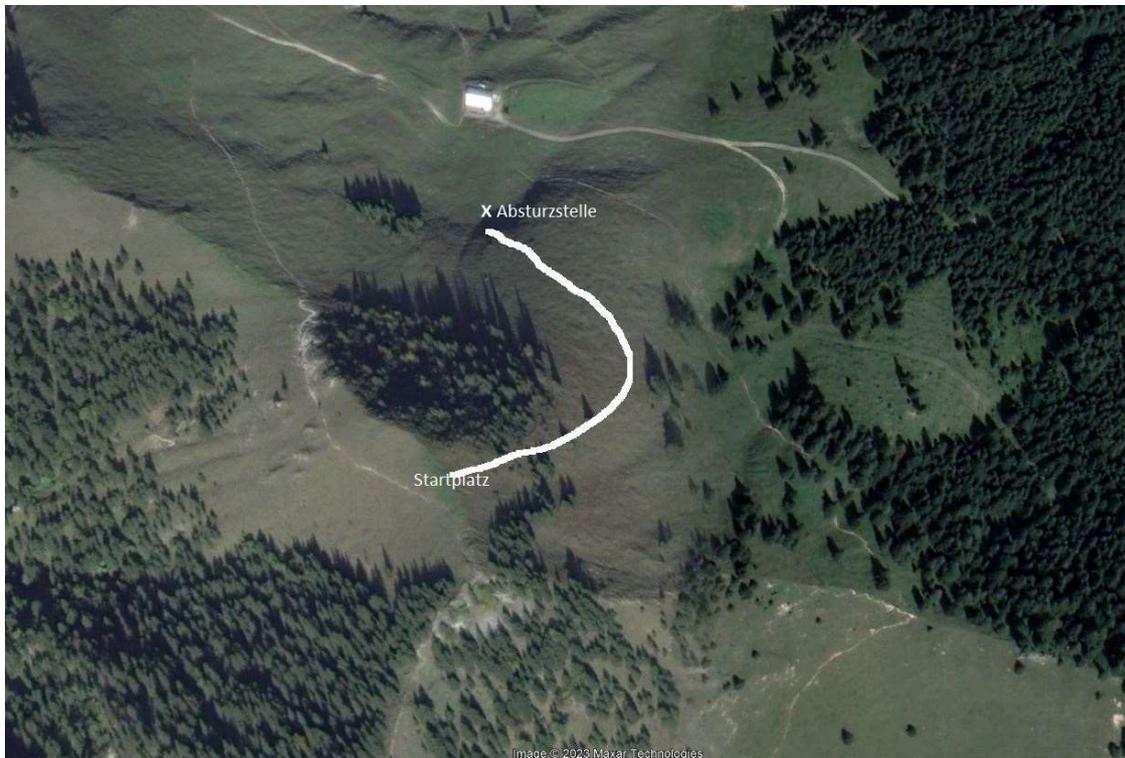
Der Pilot war nach längerer Wartezeit in Richtung Osten gestartet und hatte nach ca. 150 m Flugstrecke mit einer Linkskurve in nordwestliche Richtung gesteuert. Nach weiteren ca. 150 m Flugstrecke wurde der Gleitschirm, ca. 30-50 m über Grund, von einer starken Turbulenz erfasst. Nach Aussage eines Augenzeugen war der Gleitschirm zunächst frontal über die Flügeltiefe deformiert worden, sackte durch und schoss anschließend sehr weit nach vorne. Von einem anderen Augenzeugen wurde die Beobachtung gemacht, dass die Schirmkappe hierbei nicht mehr über,

Abbildung: Ungefährer Flugweg des Unfallfluges

Der Flug des Piloten führte ins Lee des NW-Grates der Ramboldplatte. Dort hatte der vorherrschende Südwind einen Leebereich ausgebildet. In diesem turbulenten Bereich ist es zu dem Einklapper gekommen. Die Ursache für die Folgeaktion des Gleitschirms (schnelle 360°-Drehung) ist unklar. Das starke Vorschießen nach dem frontalen Einklapper kann ein Hinweis auf einen Strömungsabriss durch Überbremsen sein.

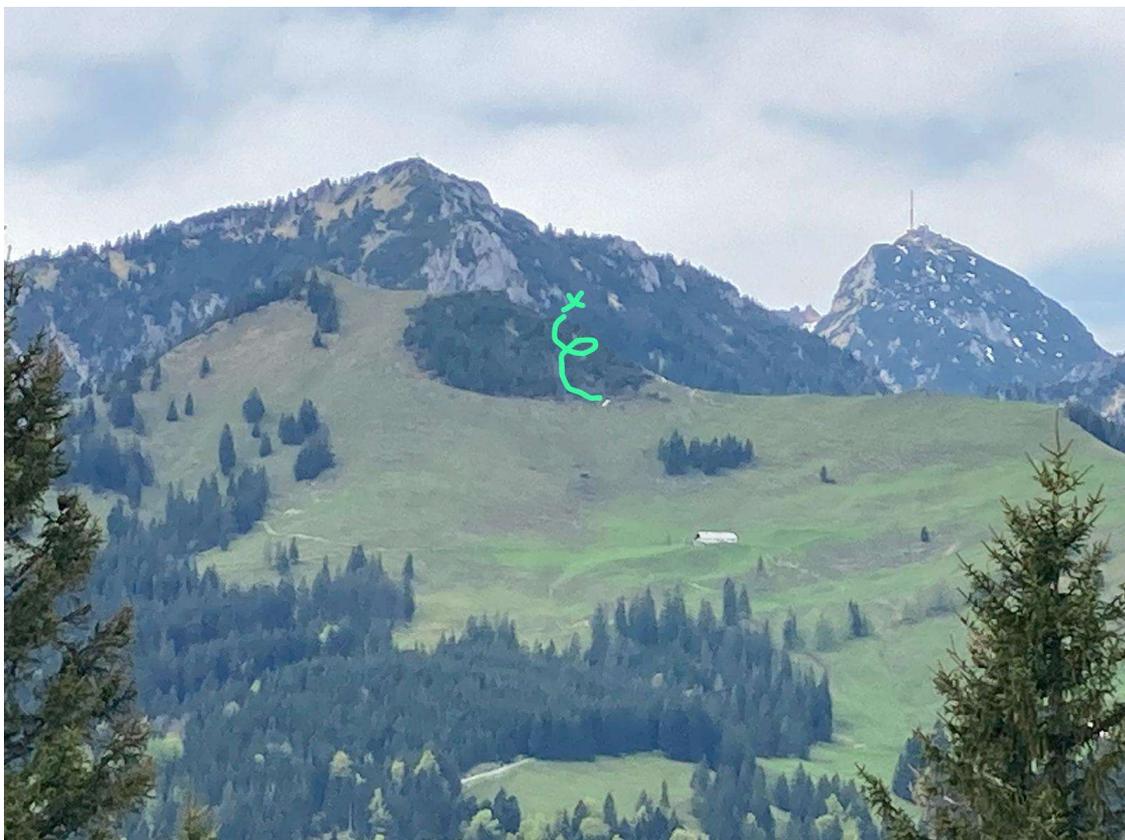
sondern auf Höhe des Piloten war. In der Folge ist der Schirm in eine Drehbewegung nach links geraten und der Pilot nach einer schnellen Rotation (ca. 360°) am Boden aufgeprallt. Nach Beobachtung eines der Augenzeugen war der Schirm in der Rotation vollständig offen und kein Einklapper oder Verhänger sichtbar.

Abbildung: Darstellung der Absturzsituation des Augenzeugen
