**Unfallbericht des Deutschen Gleitschirm- und Drachenflugverbandes e.V. (DHV) vom  
7.7.2021, Änderungen 5/2023**

<b>Datum</b>	26.5.2021	<b>Uhrzeit:</b>	Gegen 16 Uhr lokal
<b>Land</b>	DE	<b>Fluggelände</b>	Jägerkamp, Hike & Fly Gelände bei Schliersee
<b>Pilot</b>	Deutscher, 38 Jahre, Lizenz seit 11/2020,		
<b>Gerät</b> GS <input checked="" type="checkbox"/> HG <input type="checkbox"/>	Gin Gliders Yeti 5/27 LTF A, Stückprüfung nicht datiert	<b>Prüfstelle</b>	DHV
<b>Gewichtsbereich</b>	85-110 kg	<b>Startgewicht des Piloten</b>	unbekannt
<b>Gurtzeug</b>	Woody Valley Wani Light 2 BJ 7/2020	<b>Rettungsgerät</b>	Gin Gliders Yeti 40
<b>Verletzungen Pilot</b>	tödlich	<b>Verletzungen Passagier</b>	-

Am Nachmittag des 26. Mai 2021 war es unterhalb des [Startplatzes am Jägerkamp](#) (1550 m, Nähe Schliersee) zu einem schweren Gleitschirmunfall gekommen. Der Pilot zog sich beim Aufprall auf dem Gelände zahlreiche schwere Verletzungen zu, wobei die Kopfverletzungen dazu führten, dass er später im Krankenhaus verstarb.

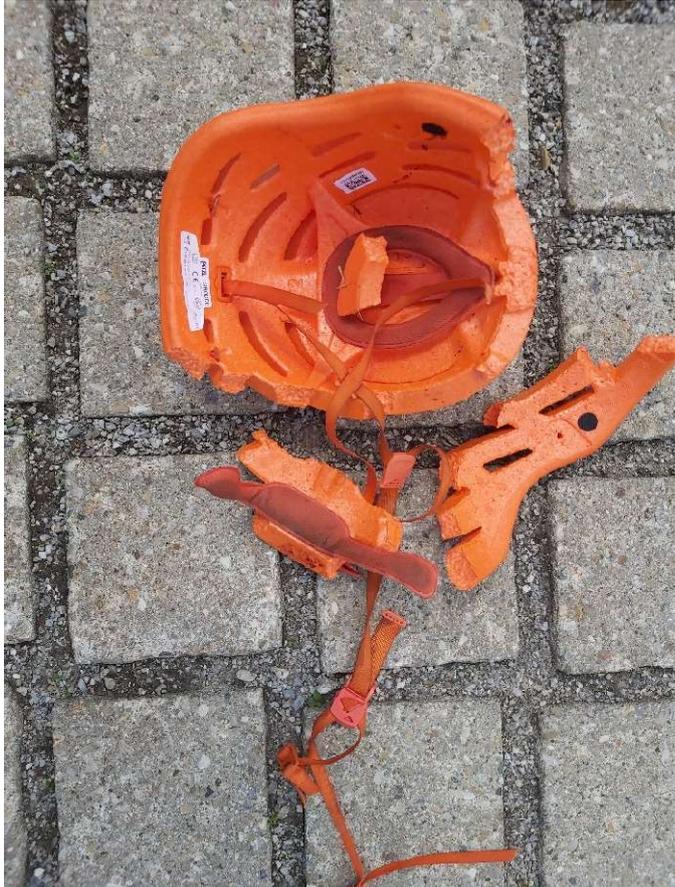
Der Pilot verstarb ursächlich an seinen schweren Kopfverletzungen. Sein Helm war beim Aufprall total zertrümmert worden. Es handelte sich dabei nicht um einen geprüften Flugsporthelm (EN 966), sondern um einen Petzl Scirocco Kletterhelm aus festem Schaumstoff (EPP), der nur an der Oberseite teilweise eine harte Schale aus Polycarbonat aufweist. Die Bilder zeigen, dass die Zertrümmerung des Helmes im vorderen und seitlichen Bereich erfolgt ist, hier besteht der Helm nur aus dem EPP-Schaumstoff. Dies war auch der Bereich, wo der Pilot seine schwersten Kopfverletzungen aufwies.

Abbildung: Der zertrümmerte Helm des Verunglückten

Der Unfall ist der zweite im Jahr 2021, wo die Kopfverletzungen zum Tod geführt hatten. In beiden Fällen hatten die Piloten für den Flugsport ungeeignete und nicht geprüfte Helme getragen. Es muss dringend empfohlen werden, für das Gleitschirmfliegen ausschließlich Helme zu verwenden, die der Flughelmnorm EN 966 entsprechen.
