Unfallbericht des Deutschen Gleitschirm- und Drachenflugverbandes e.V. (DHV) vom 29.4.2024

Datum	2.9.2023	Uhrzeit:	Gegen 16:30 Uhr lokal
Land	Italien	Fluggelände	Monte Panarotta, Levico Terme, Italien
Pilot	PG-Pilot: Deutscher, 56 Jahre, GS-Lizenz seit 2019 HG-Pilot: Deutscher 73 Jahre, HG-Lizenz seit 1993		
Gerät GS <input type="checkbox"/> HG <input type="checkbox"/>	PG: Ozone Swift 6 L, EN B HG: unbekannt	Prüfstelle	Para-test.com
Gewichtsbereich	95-115 kg	Startgewicht des Piloten	103 kg
Gurtzeug	Woody Valley Wani Light 2	Rettungsgerät	U-Turn Backup XL
Verletzungen Pilot PG	schwer	Verletzungen Pilot HG	tödlich

Am späten Nachmittag des 2.9.2023 kam es im Fluggebiet Monte Panarotta/Levico Terme zu einer Kollision zwischen einem deutschen Drachenflieger und einem deutschen Gleitschirmflieger. In der Folge stürzten beide bis zum Boden ab. Der Drachenflieger erlitt unmittelbar tödliche Verletzungen. Der Gleitschirmflieger zog sich sehr schwere, multiple Verletzungen zu. Sein Aufprall wurde durch einen Baum abgemildert.

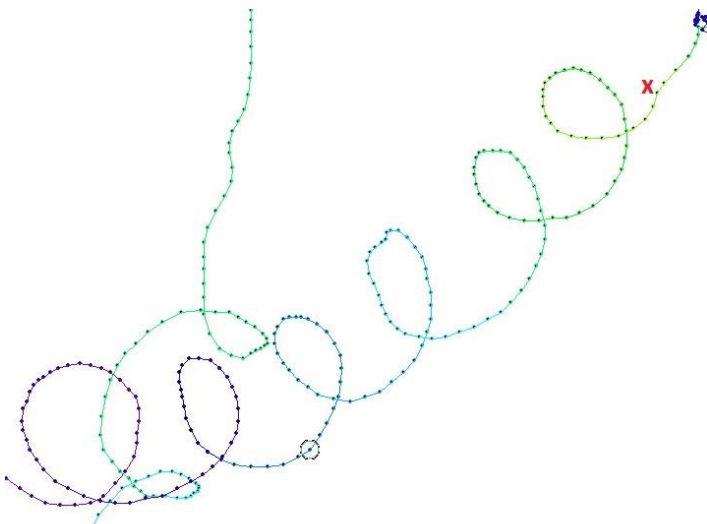
- Dieser war gerade dabei seinen siebten Thermikkreis anzusetzen, als die Kollision erfolgte.
- Unmittelbar danach zeichnete das GPS den Absturz mit extrem hohen Sinkwerten (bis 20 m/s) auf.

Abbildung 1: Beim Ansatz zum nächsten Thermikkreis (x) kam es zu der Kollision (GPS-Track).

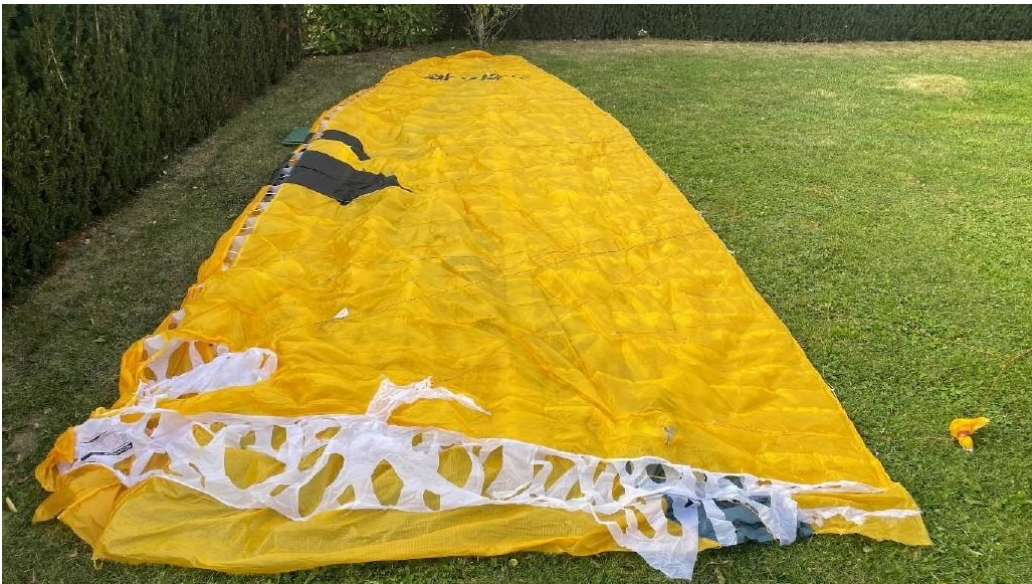
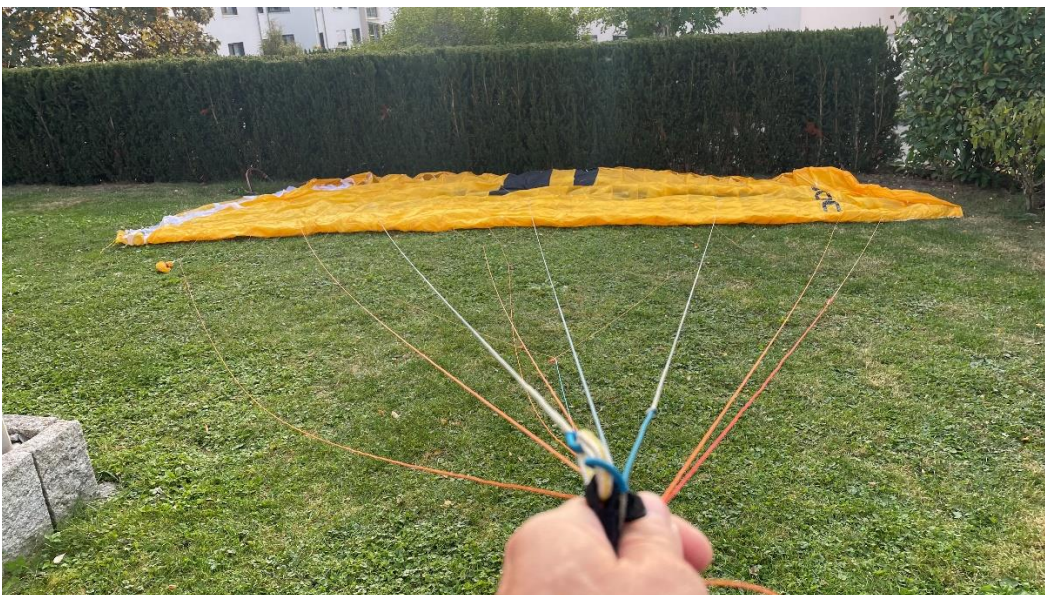
Am Gleitschirm war eine ganze Flügelseite vollständig abgerissen. Die Untersuchung ergab, dass dieser Flügelteil, mit allen Leinen, gewaltsam abgetrennt worden ist, bei der Kollision oder in der anschließenden Phase als beide Fluggeräte verhängt waren und rotierten.

Abbildung 2: Hier der linke Flügelteil des Swift 6, der rechte Flügelteil.....

Abbildung 3: ...mit allen Leinen wurde bei oder nach der Kollision gewaltsam abgerissen.

Durch die Kollision, oder durch die danach aufgetretenen hohen Rotationskräfte der zunächst ineinander verhängten Fluggeräte kam es zum Abriss der rechten Flügelhälfte des Gleitschirms mit allen Leinen. Dadurch muss der Gleitschirmflieger mit seinem Gurtzeug extrem stark zu dieser Seite abgekippt sein, weil die stützenden Leinen fehlten. Der Pilot war nur noch an der linken Seite mit dem Schirm verbunden. Wahrscheinlich ist die Verformung des Gurtbandes (Abbildung 5) durch diesen einseitigen Zug links zustande gekommen. So kann sich auch erklären, warum der Pilot den Auslösegriff des Retters (an der rechten Seite des Gurtzeugs) zwar sehen konnte, diesen aber nicht erreicht hat. Dieser war in der Situation (extrem abgekippt nach rechts mit zusätzlich starkem asymmetrischem Zug durch die einseitige Aufhängung links) außerhalb des Griff-Bereichs des Piloten.

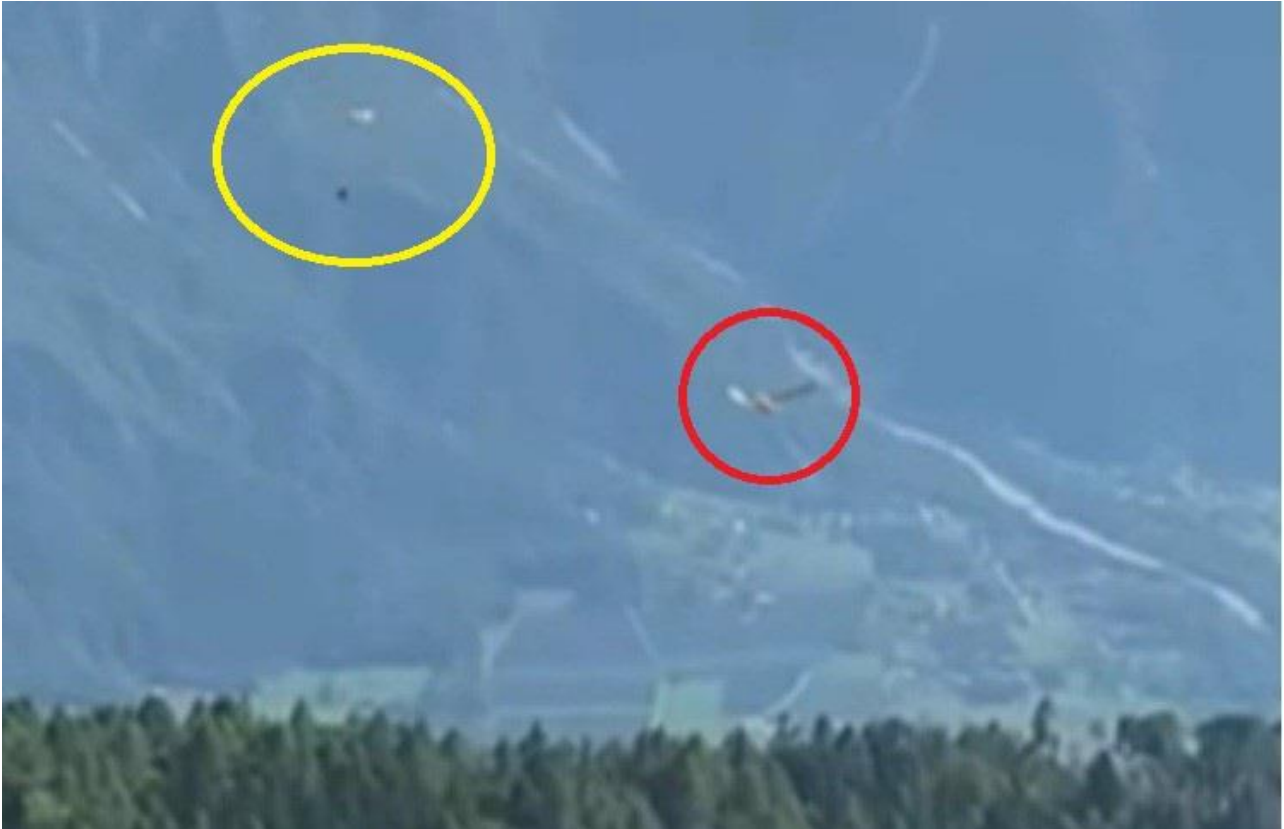
Ein kurzes Zeugen-Video zeigt die getrennt abstürzenden Fluggeräte. Am Steuerbügel/Gurtzeug des Drachens ist ein großes Stück Segel des gelben Gleitschirms zu erkennen.

Abbildung 4 (Video-Standbild): Im gelben Kreis der Gleitschirmflieger, im roten Kreis der Drachenflieger (mit dem abgerissenen Flügelteil des Gleitschirms). Beide stürzen mit hohem Sinken ab.

Das Video von dem Absturz zeigt zudem eine sehr schnelle Rotation des Gleitschirms um die Hochachse (bei

gleichzeitig sehr hohem Sinken). Die Schnelligkeit der Rotation (1-1,5 Sekunden pro 360°) lassen vermuten, dass hier hohe Rotationskräfte gewirkt haben, die den Piloten stark beeinträchtigt haben müssen.

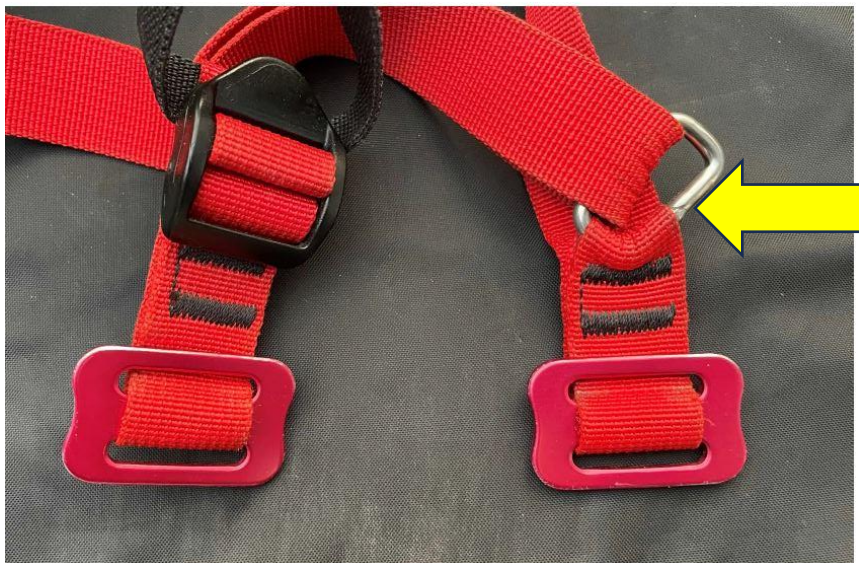
An dem Woody Valley Wani 2 gab es (neben kleineren Beschädigungen des Stoffes) eine Auffälligkeit an dem Verbindungsgurt zwischen Get-Up (Beingurte) und Frontgurt (Brustgurt). Die sehr enge Schlaufe des Gurtbandes war gewaltsam in eine Ecke des Metall-Verbindungselements gezogen worden. Dazu ist eine sehr große Kraft erforderlich. Das Metall-Verbindungselement befindet sich an der Seite der linken Aufhängung des Gurtzeugs.

Abbildung 5: Der Verbindungsgurt Get-Up/Frontgurt mit der auffälligen Gurtband-Schlaufe.

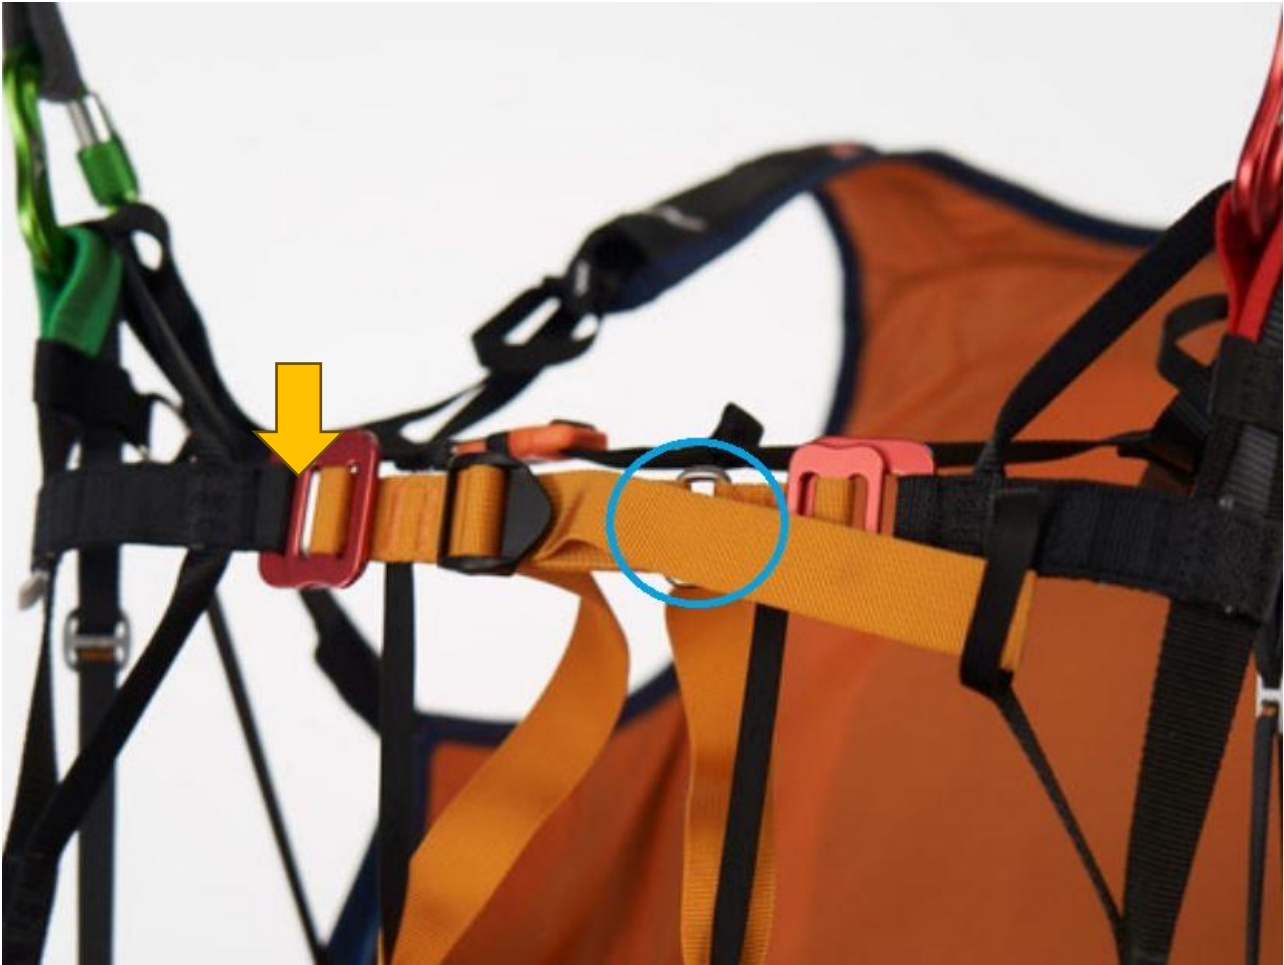
Abbildung 6: Der Gurt mit dem Metall-Verbindungselement am Wani Light 2.
