Schadhafte Beschichtung bei Innencontainern von Rettungsgeräten

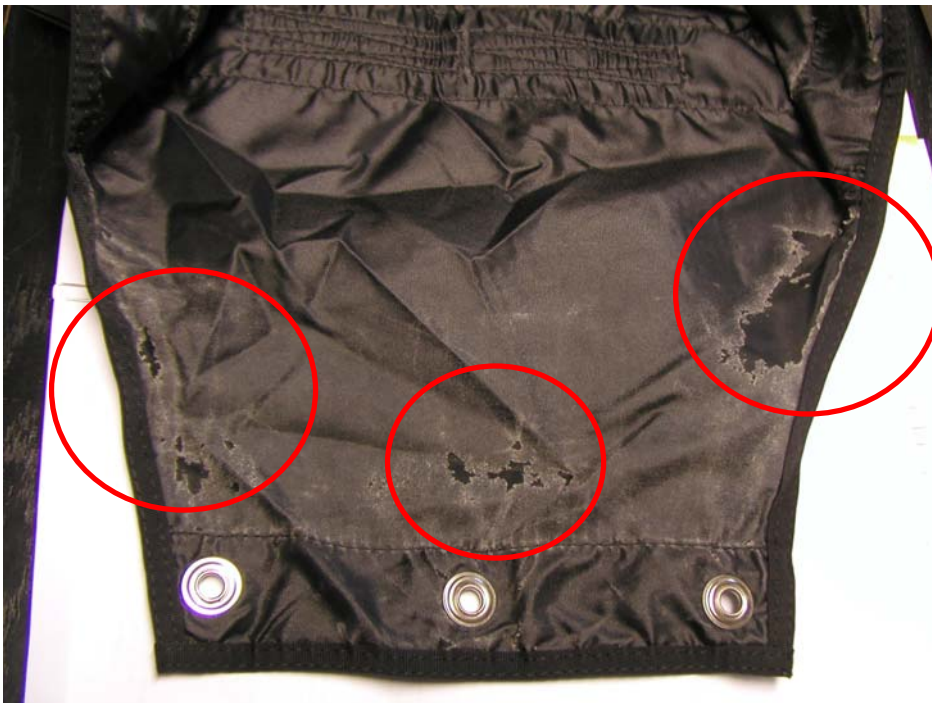
Auf der Innenseite eines Rettungsgeräte- Innencontainers hatte sich die Beschichtung teilweise abgelöst (siehe Bild). An den schadhafte Stellen hat die ursprüngliche glatte Oberfläche des Stoffes eine gummiartig-klebrige Charakteristik angenommen. Beim Darüberstreichen mit den Fingern ist dies deutlich zu spüren.

Für den Fall, dass von der Beschädigung größere Flächen des Innencontainers betroffen sind, kann eine verzögerte Freisetzung des Rettungsschirms bei einer Auslösung nicht ausgeschlossen werden. Es ist zudem nicht auszuschließen, dass die klebrige Substanz möglicherweise Schäden am Tuch des Rettungsschirms hervorrufen kann.

Recherchen des DHV haben ergeben, dass Flugschulen, beim Neupacken von Rettungsgeräten, diese Art der Beschädigungen in einzelnen Fällen festgestellt haben. Dabei wurde die Oberfläche des Materials an den abgelösten Stellen unterschiedlich beschrieben: Von „leichter Klebrigkeit“ bis zu „Konsistenz wie aufgelöster Leim“. Die Ablösungen mit Änderung der Oberflächenbeschaffenheit betrafen Innencontainer verschiedener Hersteller. Der Grund für die Beschädigungen und für die Änderung der Oberflächenbeschaffenheit ist unbekannt. Betroffen sind jedoch bisher stets Rettungsgeräte mit relativ langer Gebrauchsdauer (7-10 Jahre).

Der DHV empfiehlt, bei jedem Neupacken eines Rettungsgerätes, unabhängig von Marke und Typ, eine Kontrolle des Innencontainers auf die beschriebenen Beschädigungen durchzuführen. Werden abgeplatzte Beschichtung und eine gummiartig-klebrige Oberfläche festgestellt, sollte sich der betroffene Halter/Pilot an den Hersteller des Rettungsgerätes wenden.
