**Unfallbericht des Deutschen Gleitschirm- und Drachenflugverbandes e.V. (DHV) vom  
26.01.2023**

<b>Datum</b>	15.11.2022	<b>Uhrzeit:</b>	Gegen 14 Uhr lokal
<b>Land</b>	Spanien	<b>Fluggelände</b>	<a href="#">Algodonales, Montellano</a>
<b>Pilot</b>	Deutscher, 68 Jahre, Gleitschirm-Lizenz seit 1997, regelmäßige Flugpraxis		
<b>Gerät</b> GS <input checked="" type="checkbox"/> HG <input type="checkbox"/>	Swing Arcus 7	<b>Prüfstelle</b>	DHV
<b>Gewichts- bereich</b>		<b>Startgewicht des Piloten</b>	unbekannt
<b>Gurtzeug</b>	unbekannt	<b>Rettungsgerät</b>	unbekannt
<b>Verletzungen Pilot</b>	tödlich	<b>Verletzungen Passagier</b>

Am frühen Nachmittag des 15. November 2022 war es im spanischen Fluggebiet [Algodonales, Montellano](#) zu einem tödlichen Gleitschirmunfall gekommen. Ein 68-jähriger deutscher Gastpilot war nach Strömungsabriss aus niedriger Höhe abgestürzt und hatte sich tödliche Verletzungen zugezogen.

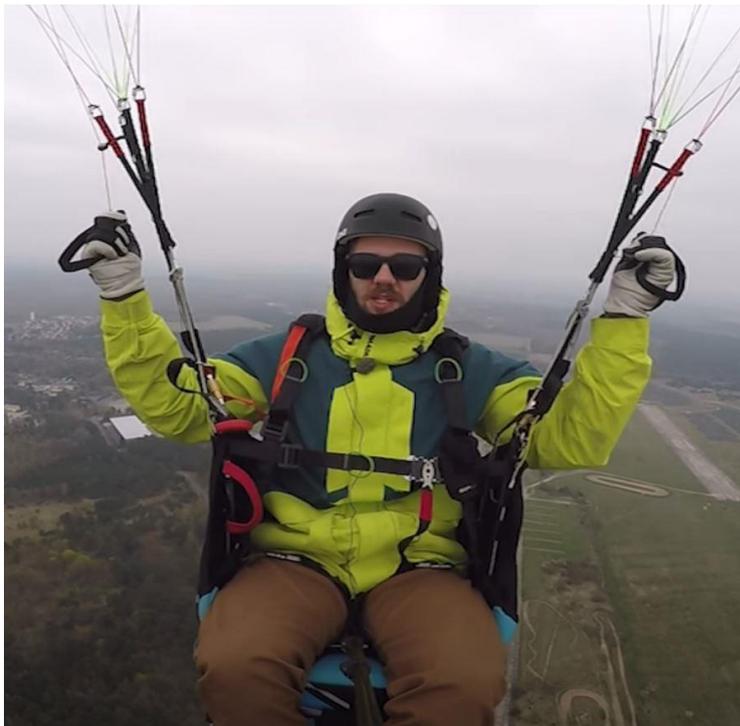
Ein Gleitschirm sollte standardmäßig in der Grundstellung geflogen werden. Der Steuergriff in Flug-Haltung (Daumen/Zeigefinger am Steuergriff-Knoten), die Hände etwa auf Höhe der oberen Beschleuniger-Rolle. Aus dieser Position kann durch Lösen oder Nachziehen aktiv geflogen werden. Piloten, die ihren Gleitschirm standardmäßig stärker angebremst fliegen, sollten sich dieses Verhalten abtrainieren. Diese veraltete Technik beinhaltet eine erhöhte Strömungsabriss-Gefahr. Lass Dir von keinem Oldschool-Flieger was anderes erzählen.

Abbildung 1: Steuergriffe in Grundstellung

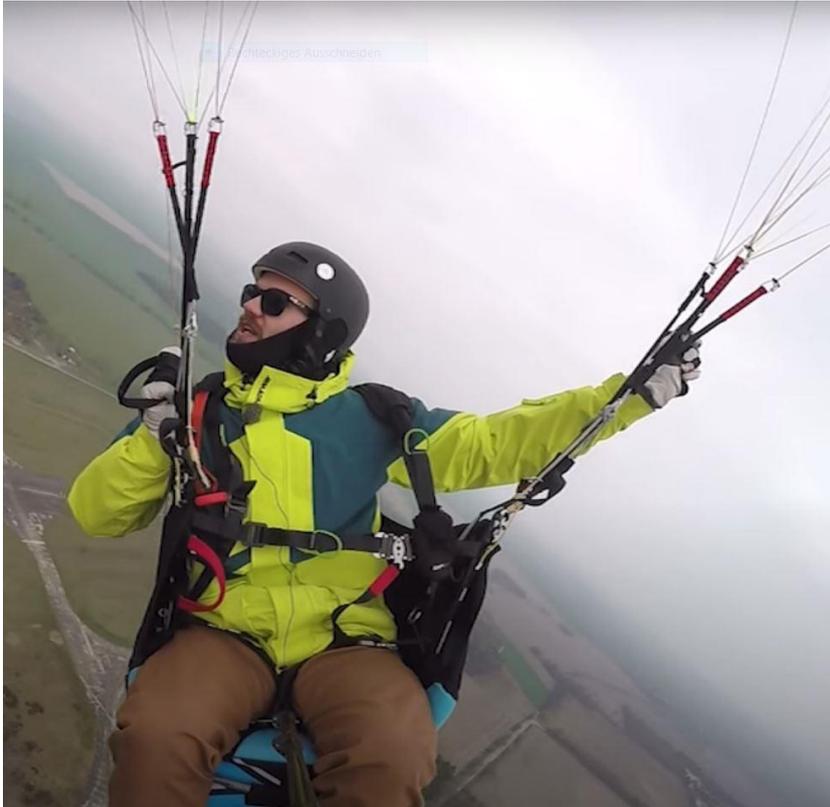
Eine der häufigsten Unfallursachen ist ein [Strömungsabriss beim Kurvenflug](#). Lebensgefährlich besonders in Bodennähe. Ursache ist meist, dass die Kurve nur durch Herunterziehen der Innenbremse eingeleitet wird und die Außenbremse gezogen bleibt. Die beste Prävention dagegen ist das Lösen der Außenbremse beim Einleiten der Kurve, zusammen mit Gewichtsverlagerung zur Kurvenseite. Die Innenbremse muss dann nur moderat gezogen werden. Damit wird eine Beschleunigung (kleiner Anstellwinkel) des Außenflügels erreicht, der Anstellwinkel des Innenflügels wird nur maßvoll erhöht.

Abbildung 2: Lösen der Außenbremse beim Kurvenflug
