Datum	31/10/2019
Dokumentnummer	SUPAIR_2019_10_002_DE
Seitenanzahl	1/1

Sicherheitsmitteilung

Betreff: Gurtzeug ACRO 4: Fehlende Naht

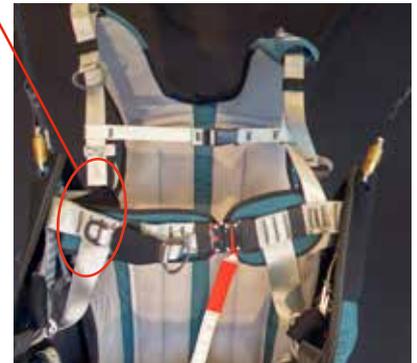
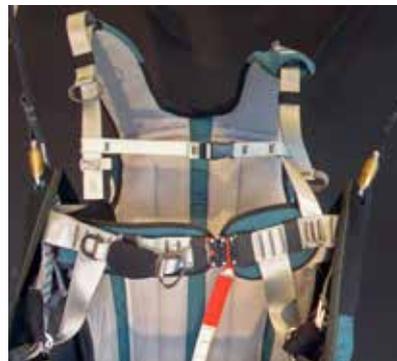
Wir haben bei einem unserer Kunden das Fehlen einer Sicherheitsnaht bei einem Gurtzeug ACRO 4 festgestellt. Herstellungsdatum März 2019. Einer der Schultergurte wurde nicht in Bauchhöhe angenäht, sondern lediglich verklebt. Die Montage erfolgt an einem Automaten.

Fehlen der drei vertikalen Nähte

Wir bitten die Piloten eines ACRO 4 zu überprüfen, ob ihre Schultergurte korrekt vernäht sind(und nicht nur geklebt).

NICHT FLIEGEN !
Kontaktiere SUPAIR
info@supair.com
